## Prüfbericht Nr. 444'777-1

<b>Prüfauftrag:</b>	<b>Statischer Versuch an Betondecke mit Akustikeinlage</b>
Auftraggeber:	Urs Gassmann & Partner
Prüfobjekt:	Betondecke mit Akustikeinlage
Kundenreferenz:	Herr Urs Gassmann
Ihr Auftrag vom:	03.11.2006
Eingang des Prüfobjektes:	14.11.2006
Ausführung der Prüfung:	12. / 13.12.2006
Anzahl Seiten:	24
Beilagen:

Eine Betonplatte mit Akustikeinlage wurde an der Empa in einem Biegeversuch auf ihr mechanisches Verhalten untersucht. Die Platte wurde zuerst auf Gebrauchslastniveau belastet und in einem zweiten Versuch bis auf 20 mm Durchbiegung in Plattenmitte verformt. Zudem wurden an kleineren Proben Festigkeitsuntersuchungen durchgeführt.

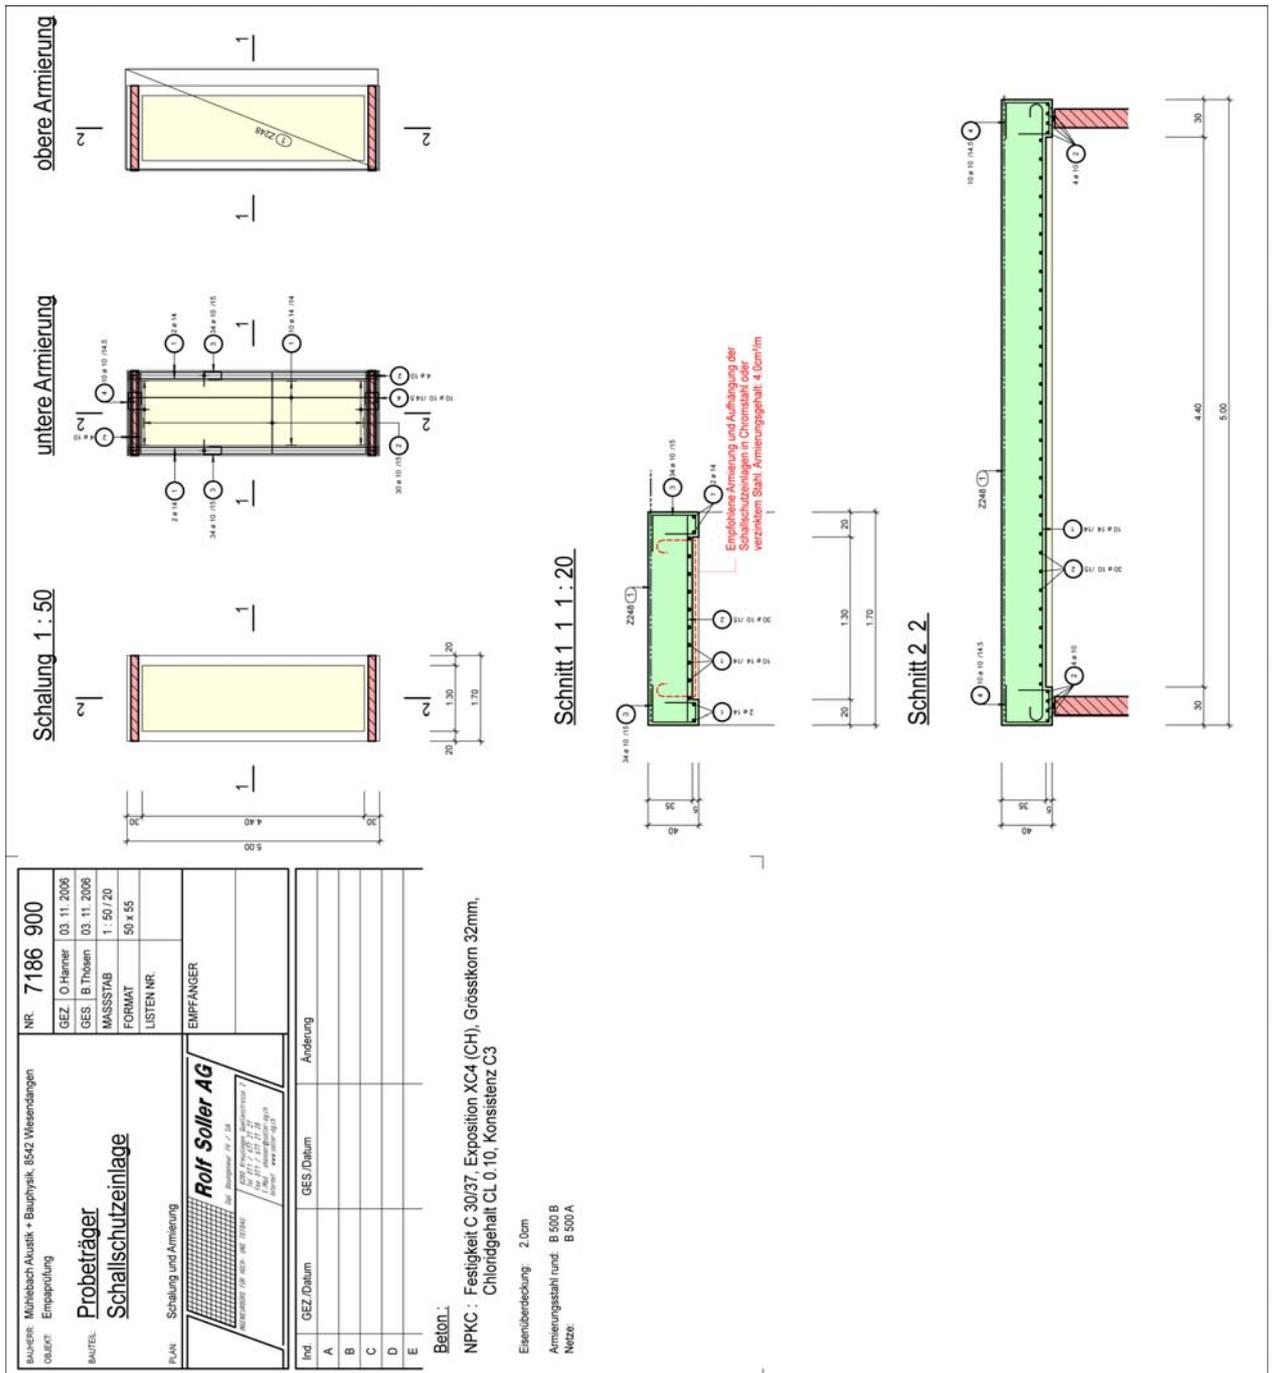
Bild 1: Armierungspläne des Versuchskörpers mit der Akustikeinlage.

Der Geometrie des Prüfkörpers wurde dem geplanten Bauobjekt entsprechend gewählt. Die Länge betrug 5.00 m, die Breite 1.70 m und die Dicke 0.40 m. Die Stärke der Akustikeinlage, ein mit einem PU-Kleber gebundener Quarzsand, beträgt 0.05 m. Die Armierung wurde gemäss Vorgaben des projektierenden Ingenieurs, Herrn B. Thösen vom Ingenieurbüro Rolf Soller AG in Kreuzlingen, eingebaut. Der Armierungsplan ist in Bild 1 abgebildet. Der Probekörper wurde im Betonierraum der Empa unter Laborbedingungen hergestellt. Schalungs- und Betonierarbeiten wurden von der Firma Huber Baugeschäft AG ausgeführt, während die Akustikeinlage durch die Firma ctw-Strassenbaustoffe AG eingebaut wurde. Die Schalung wurde am 9.11.2006 hergestellt und die Akustikeinlage am folgenden Tag. Am Montag 13.11.2006 wurde auf die Akustikeinlage ein spezieller Mörtel aufgebracht, welcher verhindern soll, dass die Betonbojake die Poren der Akustikeinlage füllt. Die Oberfläche dieser Schicht wurde aufgeraut, um einen guten Verbund zum Beton zu erhalten. Am Dienstag 14.11. wurde die Armierung eingelegt und anschliessend der Beton eingebracht. Zur Simulation von Haustechnikeinlagen, wurde eine Lüftungsrohr-, eine Sprinkleratruppe etc. in das Prüfobjekt integriert. Nach einer Woche wurde die Decke ausgeschalt und der Putz wurde auf die Akustikeinlage aufgebracht. Der Herstellungsprozess ist in Bild 2 ersichtlich.

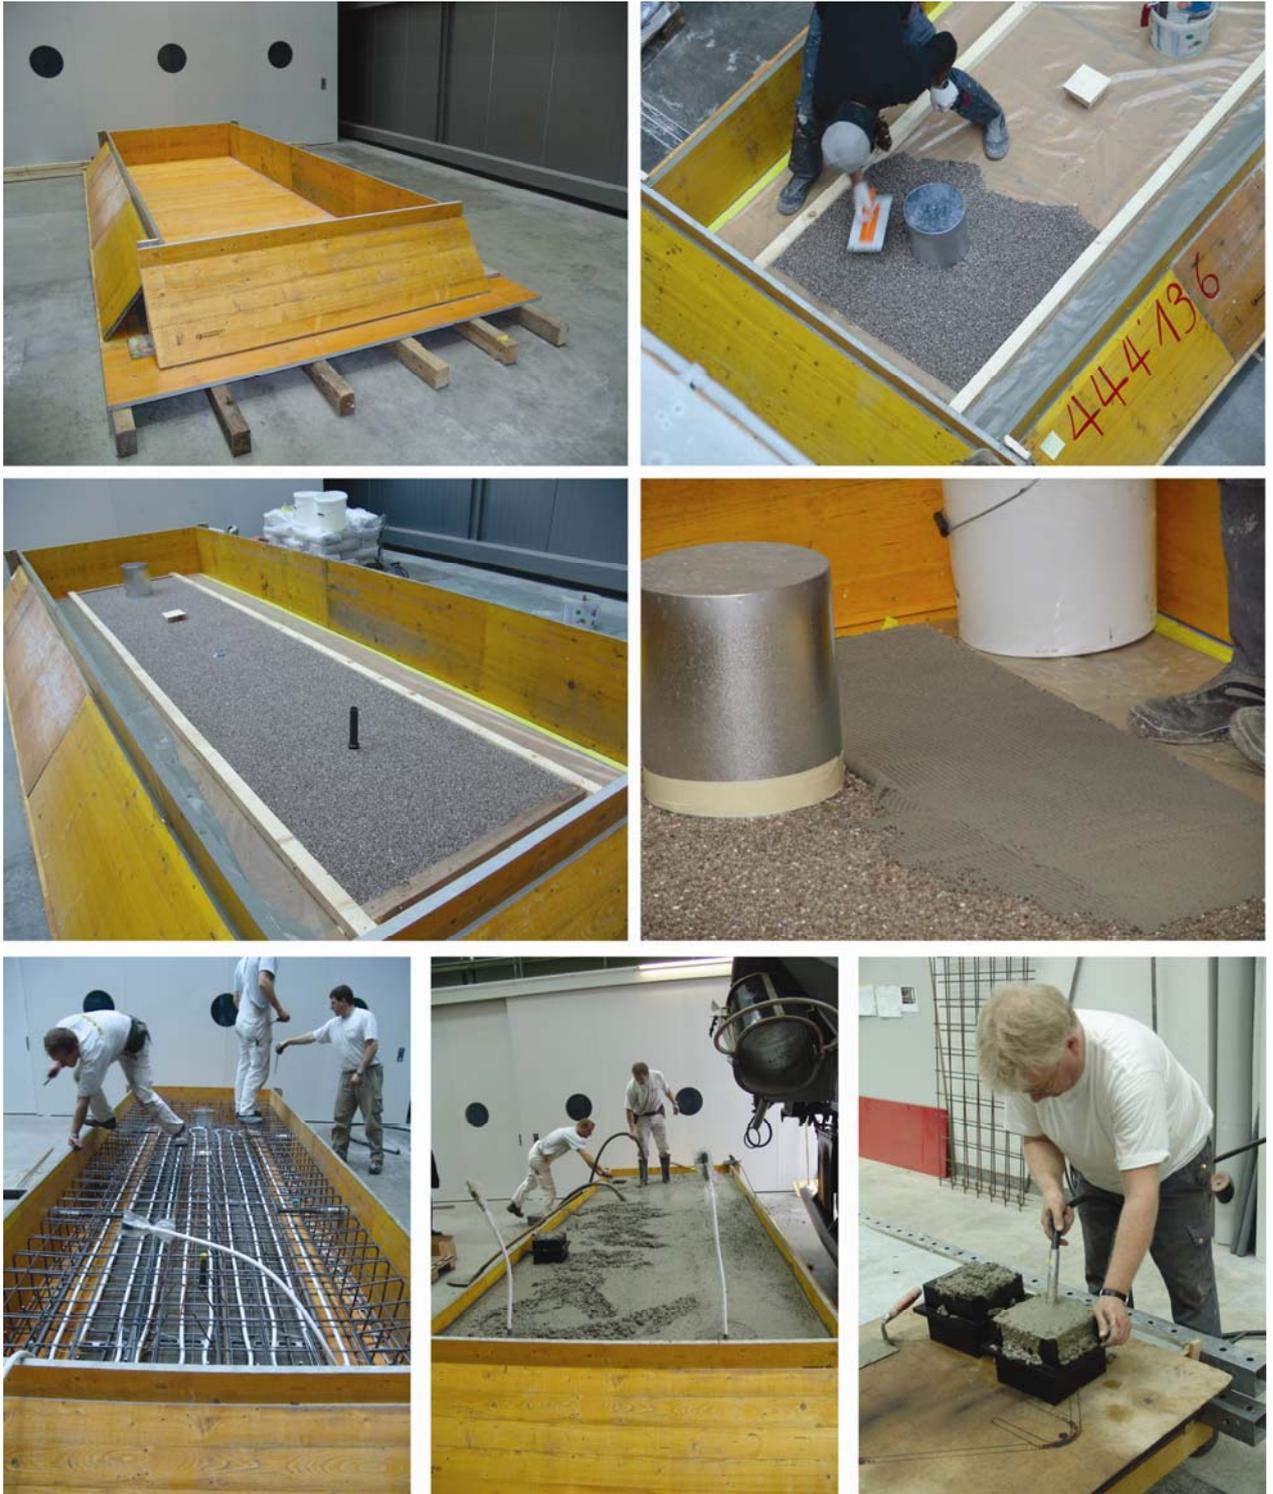
Bild 2: Herstellung der Betondecke mit der Akustikeinlage. Von oben links: Schalung – einbringen der Akustikeinlage – Akustikeinlage mit Haustechnikattrappen – Zwischenschicht – Armierung der Decke – Betonieren und vibrieren der Decke – Herstellen der Prüfwüfel.

- Die Herstellung des Versuchskörpers erfolgte problemlos. Die Temperaturen die beim Abbinden des Betons entstehen, sowie die Belastung durch den Beton beeinträchtigen die Funktionstüchtigkeit des Systems nicht.

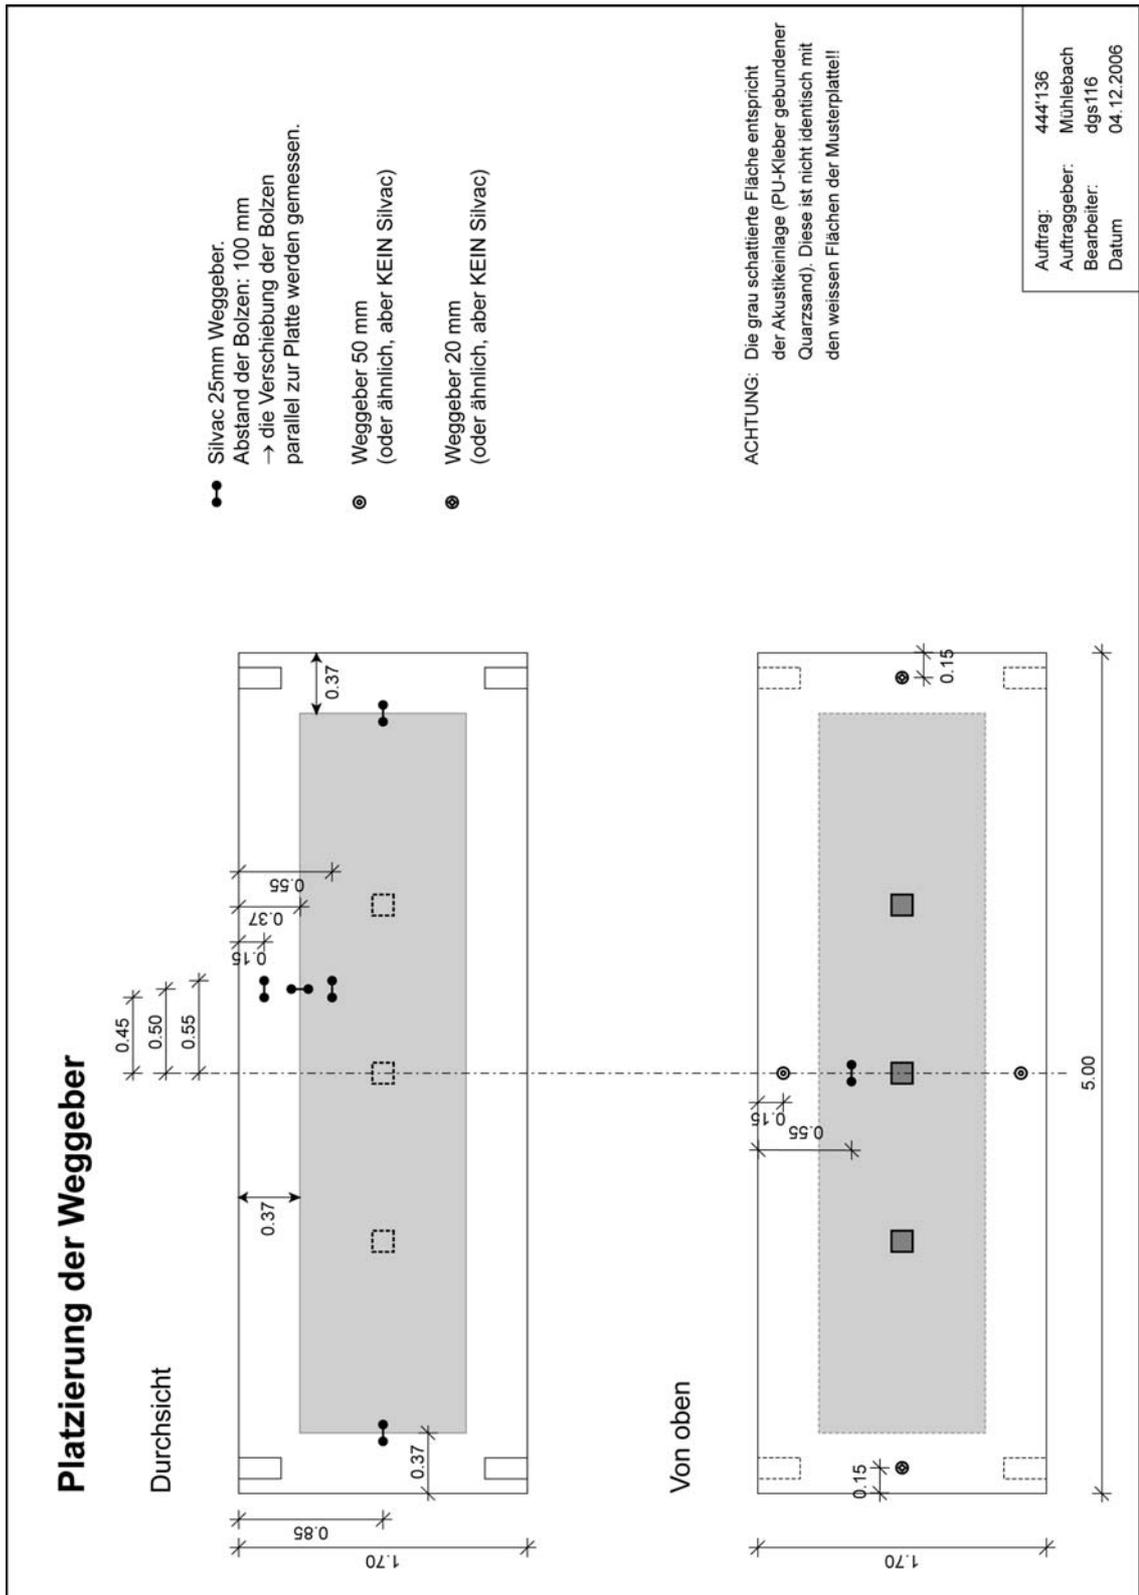
Bild 3: Anordnung der Weggeber auf und unter dem Versuchskörper.

Gemessen wurden die Verschiebungen der Platte an vier Stellen (Bild 3). Diese Verschiebungsmessungen wurden mit induktiven Wegaufnehmern von HBM (Hottinger Baldwin Messtechnik GmbH) des Types HBM W10TK (Empa LOG-Nr. 40.160, Sensoren 13856 und 13857) und HBM W20TK (Empa LOG-Nr. 40.180, Sensoren 5320 und 5321) gemacht, siehe Bild 4 oben.

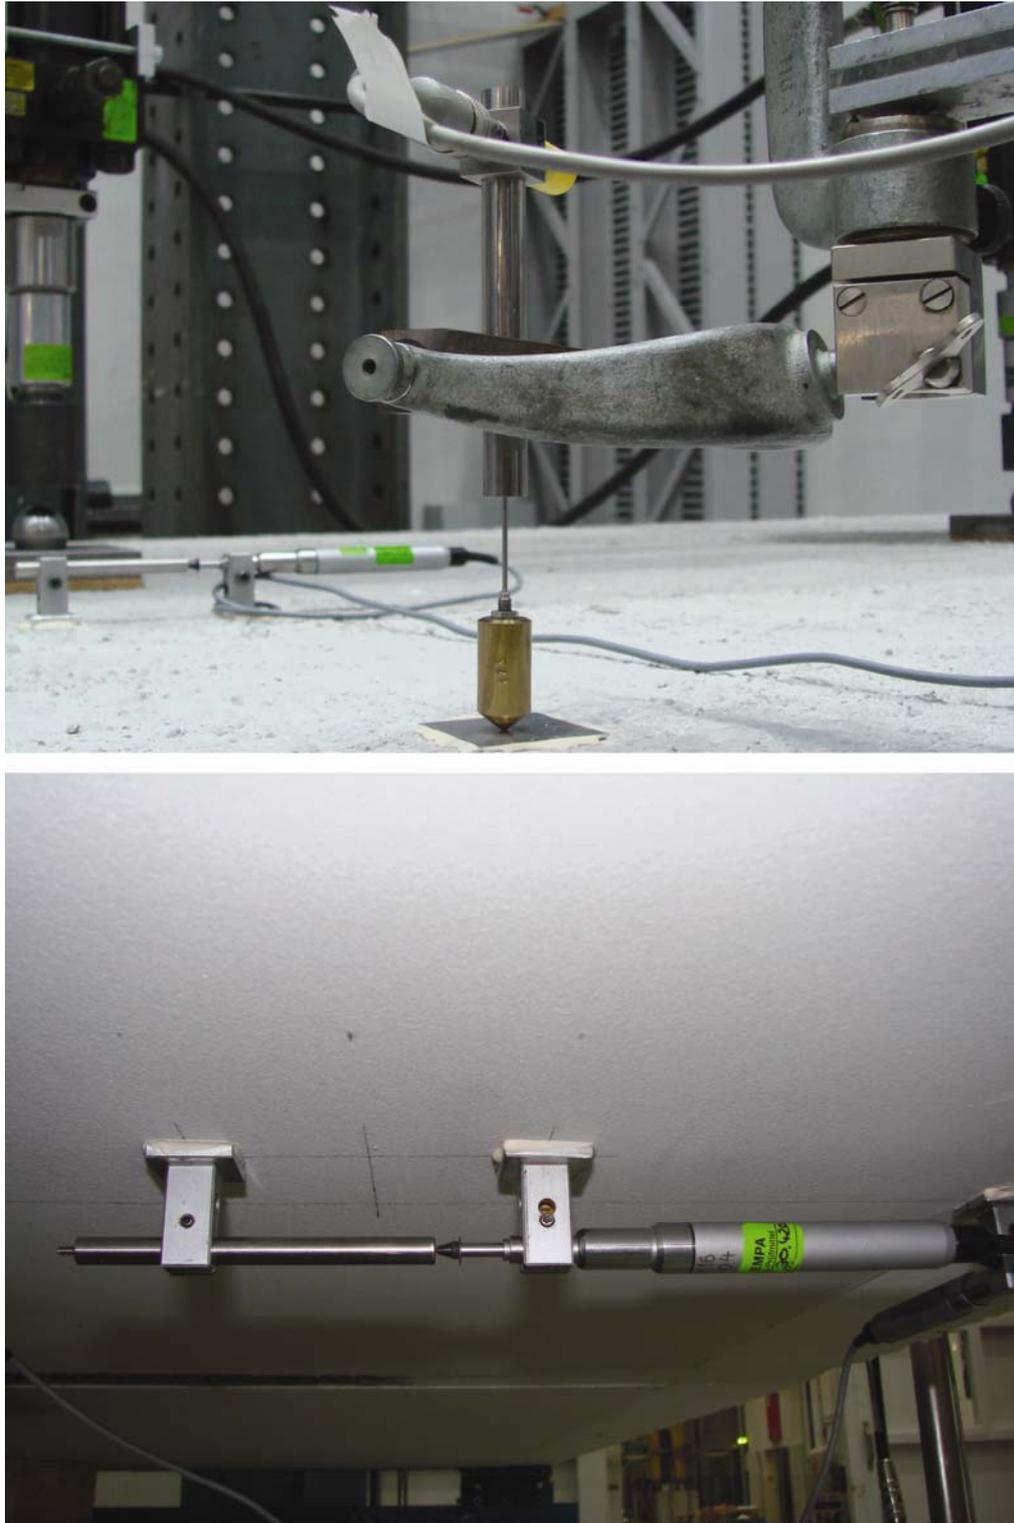
Bild 4: Verwendete elektrische Wegaufnehmer.  
Oben: HBM W20TK zur Messung der Durchbiegungen der Platte.  
Unten: Sylvac P25 zur Messung gemittelter Dehnungen über eine Strecke von 10cm.

Zudem wurden gemittelte Dehnungen über eine Strecke von 10 cm gemessen. Dazu wurden jeweils zwei kleine Bolzen im Abstand von 10 cm auf den Versuchskörper geklebt. An einem Bolzen wurde jeweils ein Sylvac P25 (Sylvac SA, Crissier, CH, Empa LOG-Nr. 30.420, Sensoren 1 – 6) Weggeber befestigt, der die relative Verschiebung zum anderen Bolzen misst (Bild 4 unten). Wie in Bild 3 ersichtlich ist, wurden drei dieser Sensoren so angeordnet, dass sie den Übergang Akustikeinlage – Betondecke überbrücken [1.1, 1.2. und 1.4]. Damit können allfällige Relativverschiebungen detektiert werden. Längs zum Plattenbalken, auf der Unterseite, wurden die Dehnungen auf dem Beton [1.5] und auf der Akustikeinlage [1.3] gemessen. Somit kann das unterschiedliche Verhalten Beton – Akustikeinlage studiert werden. Zusätzlich war einer dieser Sensoren [1.4] auf der Oberseite der Platte angeordnet. Dieser misst die Druckstauchungen im Beton.

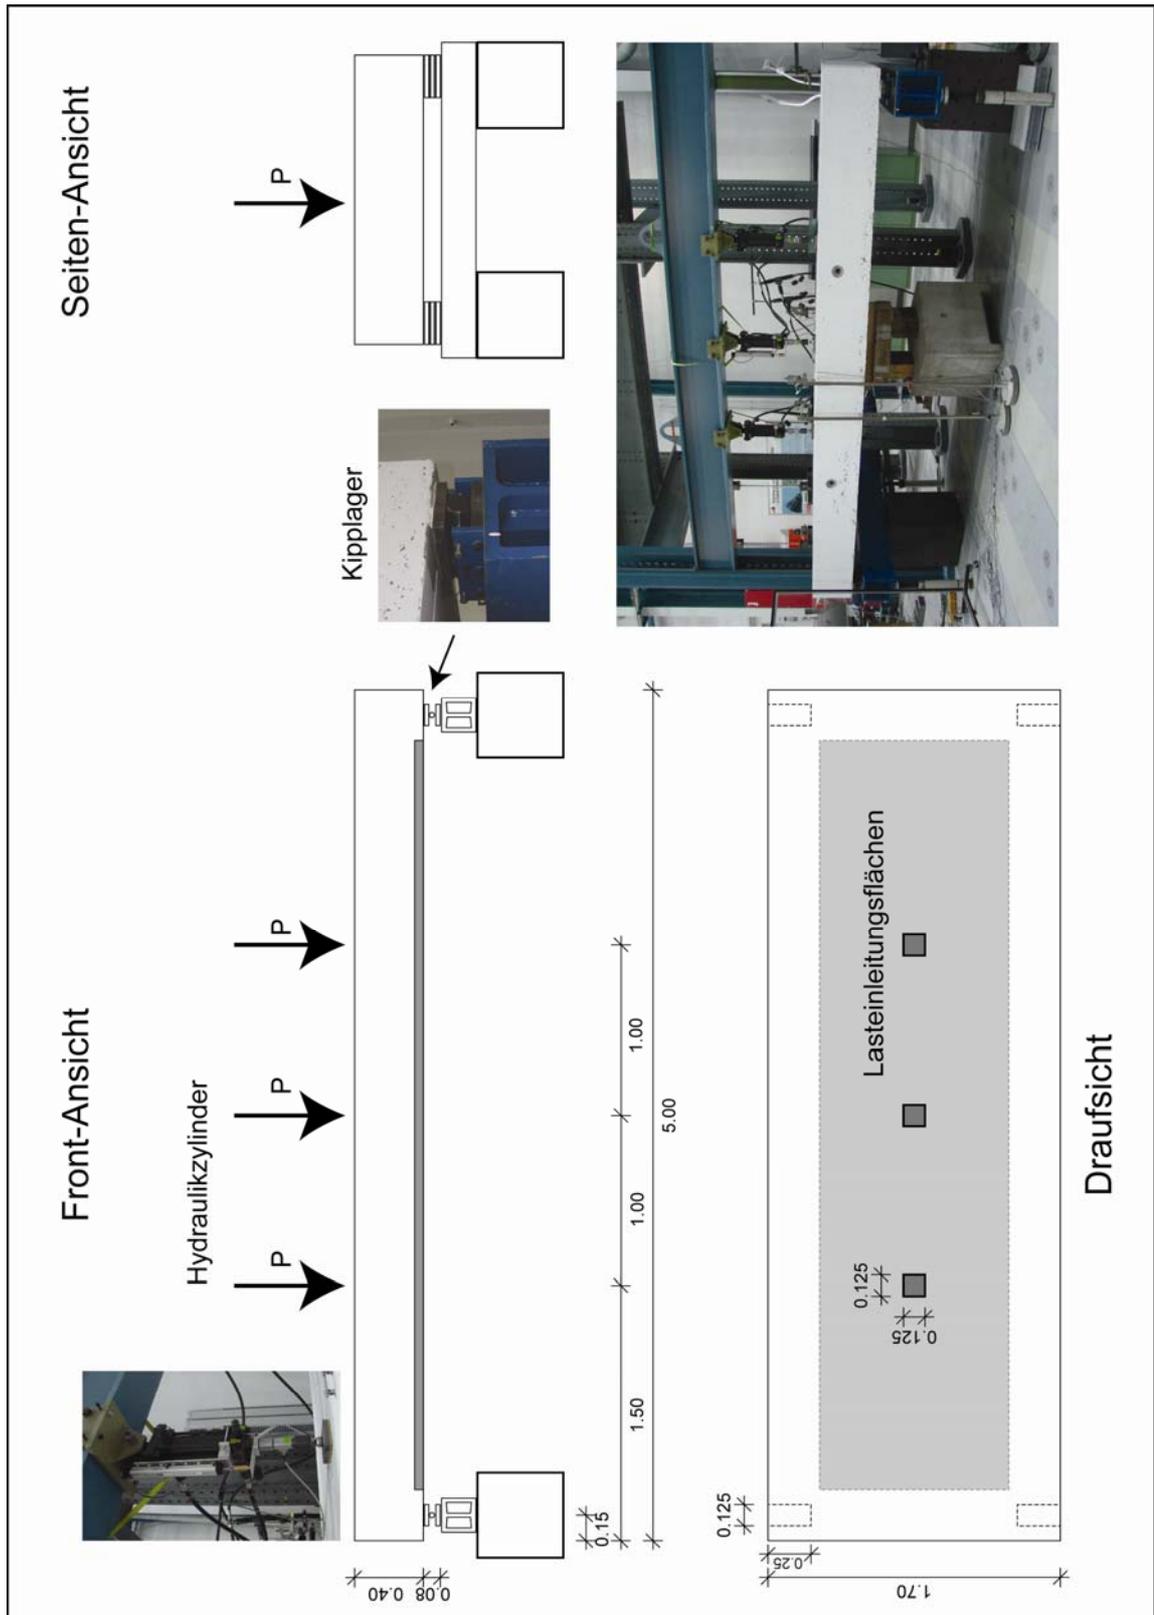
Bild 5: Prüfaufbau mit Hydraulikzylindern und den verwendeten Kipplagern.

Die Lagerung der Platte wurde aufgrund der Situation im Bauprojekt mit vier Kipplagern realisiert, die in den Ecken der Platte angeordnet sind (Bild 5).

Experimentell wurden die benötigten Lasten mit Hilfe von Hydraulikzylindern kontrolliert in die Platte eingeleitet. Wie Bild 5 zeigt, wurden drei gleiche Zylinder (Hydrel 2NKX, Empa LOG-Nr. 50.100) verwendet, welche eine maximale Kraft von 150 kN erzeugen können. Die drei Zylinder wurden mit demselben Öldruck versorgt, wodurch sie dieselbe Kraft erzeugen. Die aufgebrachte Kraft wurde mit einem 150kN DMS-Zug-Druck-Kraftaufnehmer gemessen. Es handelt sich dabei um eine Empa-

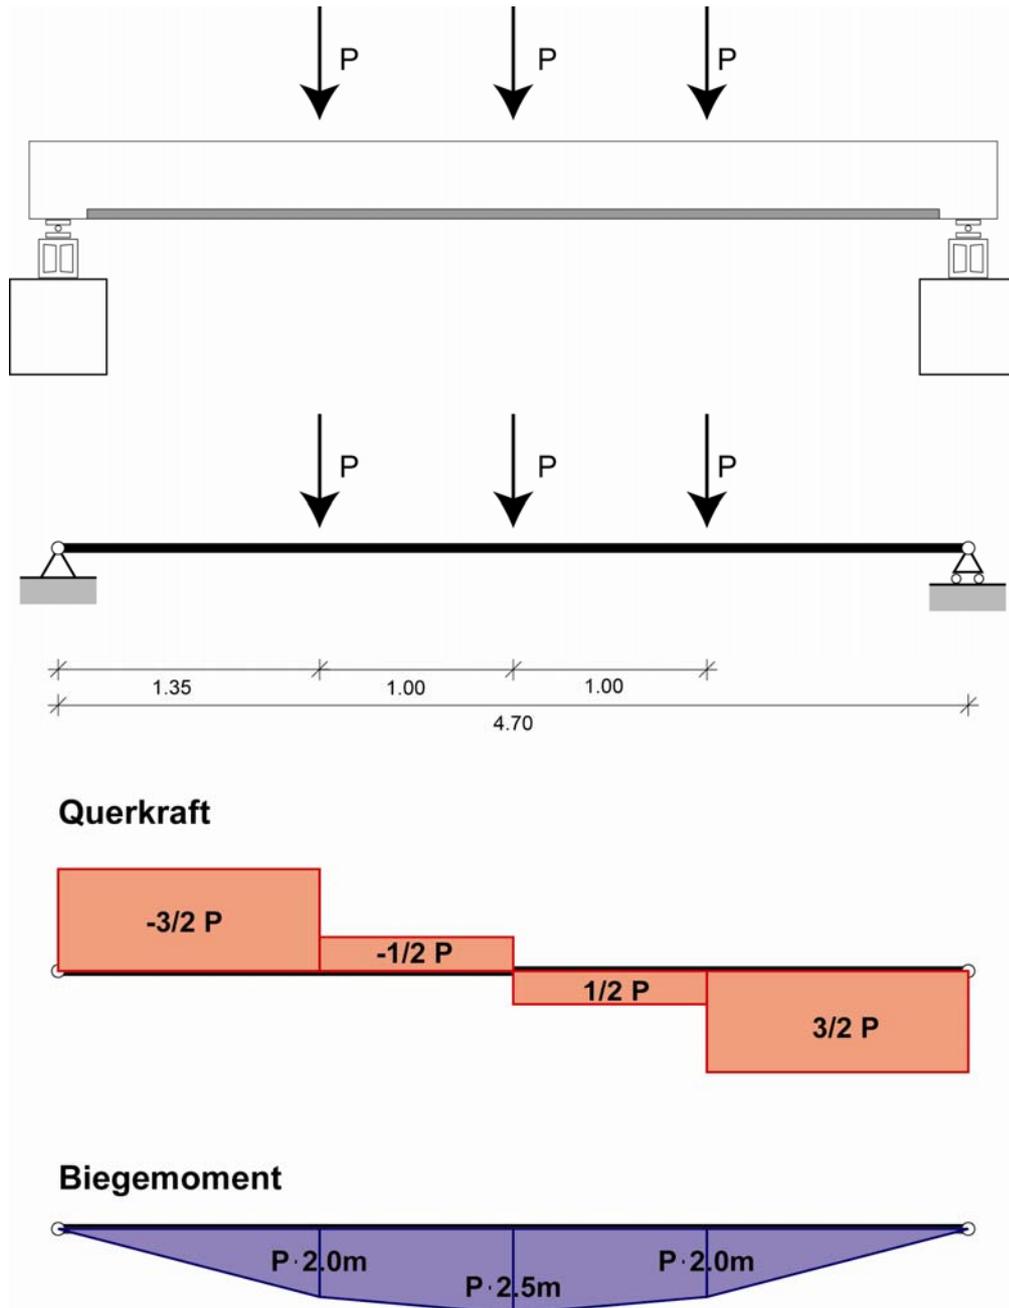
Bild 6: Statisches System und Belastung.

Eigenproduktion (LOG-Nr- 40.760, Z/D 144). Ein Zylinder ist in der Mitte und die beiden anderen je 1.0m zu beiden Seiten angeordnet. Die Kraft, welche pro Zylinder eingebracht wurde, wird mit **P** bezeichnet. In Bild 6 sind die Beanspruchung, gerechnet für einen einfachen Balken, dargestellt. Die maximale Querkraft beträgt somit 225 kN und das maximale Moment 375 kNm.

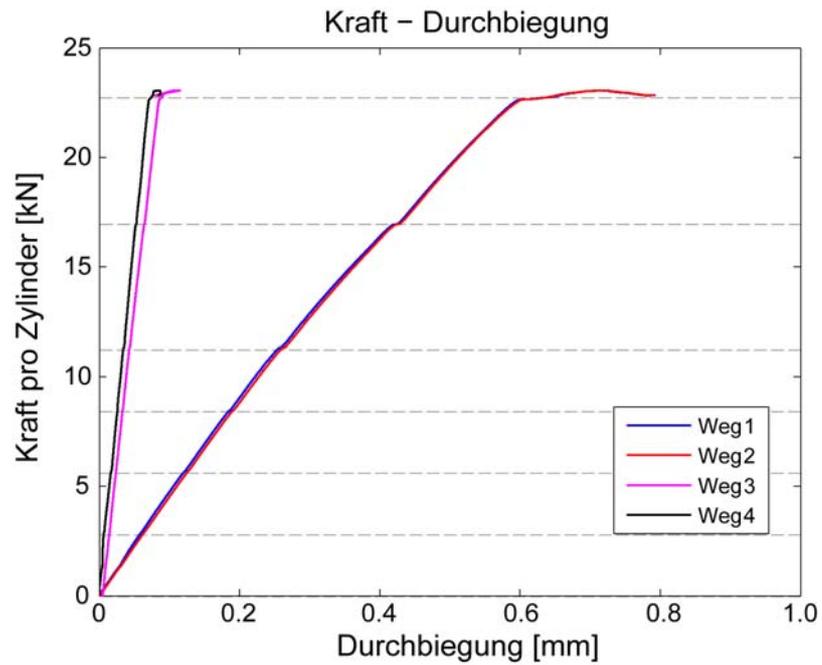
Bild 7: Aufgezeichnetes Kraft-Durchbiegungsdiagramm der Platte während des Belastungsversuches mit Gebrauchslasten. Die horizontalen, gestrichelten Linien kennzeichnen die Laststufen während des Versuches.

Die Verschiebungen der Platte sind in Bild 7 gegenüber der aufgebrachten Kraft dargestellt. Das System verhält sich fast linear elastisch. Es wurden **keine Risse** beobachtet, weder im Beton noch in der Akustikeinlage. Bei den einzelnen Laststufen, wo jeweils die Last gehalten wurde, können kleine Kriech-Verformungen beobachtet werden. Diese zeigen sich ausgeprägt bei der letzten Laststufe, wo die Last während fast 22 Stunden gehalten wurde. In Bild 8 sind die Verformungen der Platte über die Zeit aufgetragen. Hier zeigt sich das für Beton typische Kriechverhalten. Bis zu einer Verformung von 0.6 mm (Weg 3 und Weg 4) wurde die Last noch gesteigert. Anschliessend wurde das Lastniveau gehalten während die Verformungen zu Beginn noch schnell, dann immer langsamer anwachsen. Damit ergibt sich bei einer Flächenlast von 8 kN/m<sup>2</sup>:

- eine Kurzzeitverformung: **0.60 mm**
- eine „Langzeitverformung“: **0.79 mm** (noch am Kriechen)

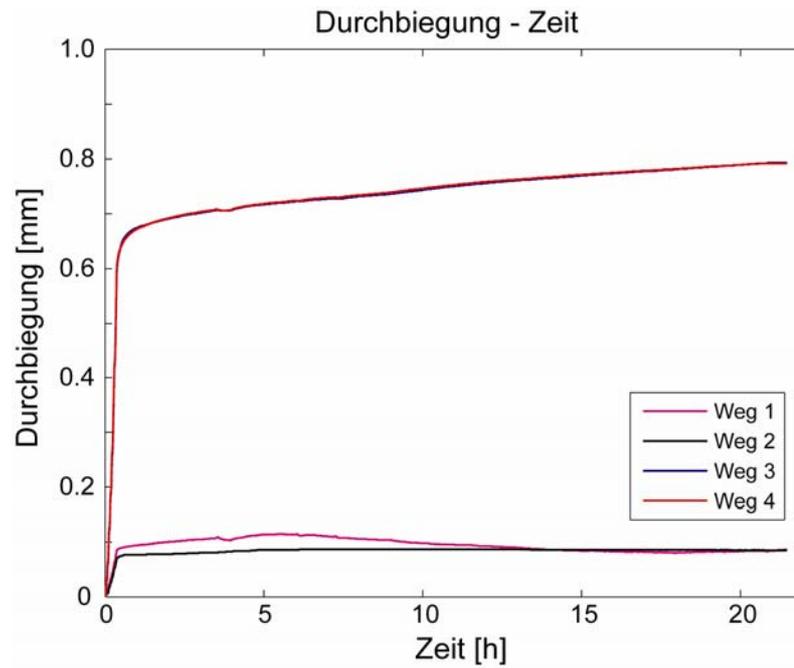
Bild 8: Während 22 Stunden aufgezeichnete Verschiebungen der Platte auf Gebrauchslastniveau.

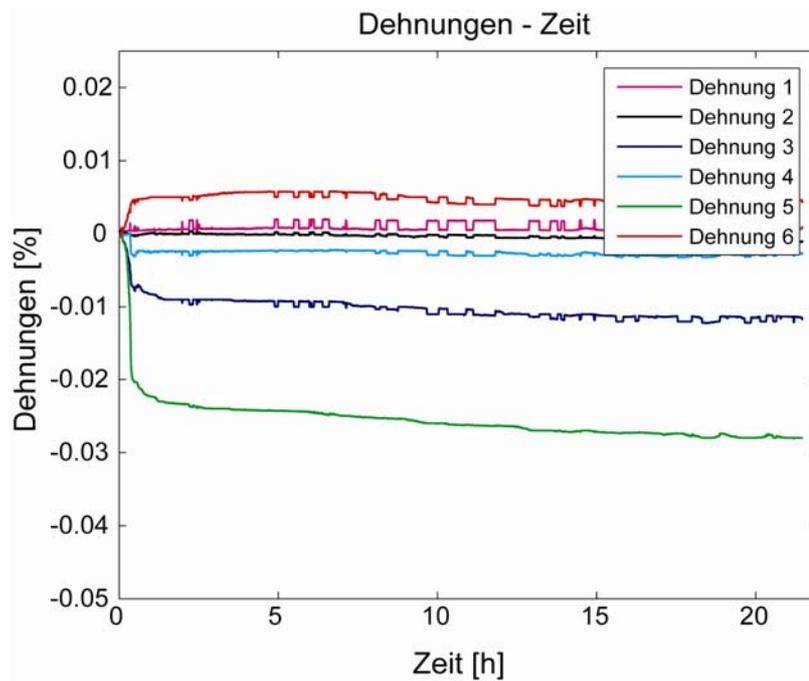
Bild 9: Während 22 Stunden beobachtete Dehnungen der Platte auf Gebrauchslastniveau.

Bild 9 zeigt die gemessenen Dehnungen 1 bis 6 über die Zeit aufgetragen. Gut ersichtlich im Diagramm ist, dass das Messsystem nahe an seiner Auflösungsgrenze ( $10^{-3}$  %) arbeitet. Ein Vergleich der Dehnung 5 (Beton) und Dehnung 3 (Akustikeinlage) zeigt sehr deutlich, dass durch die sehr kleine Steifigkeit der Akustikeinlage ihre Randfaserdehnungen kleiner sind.

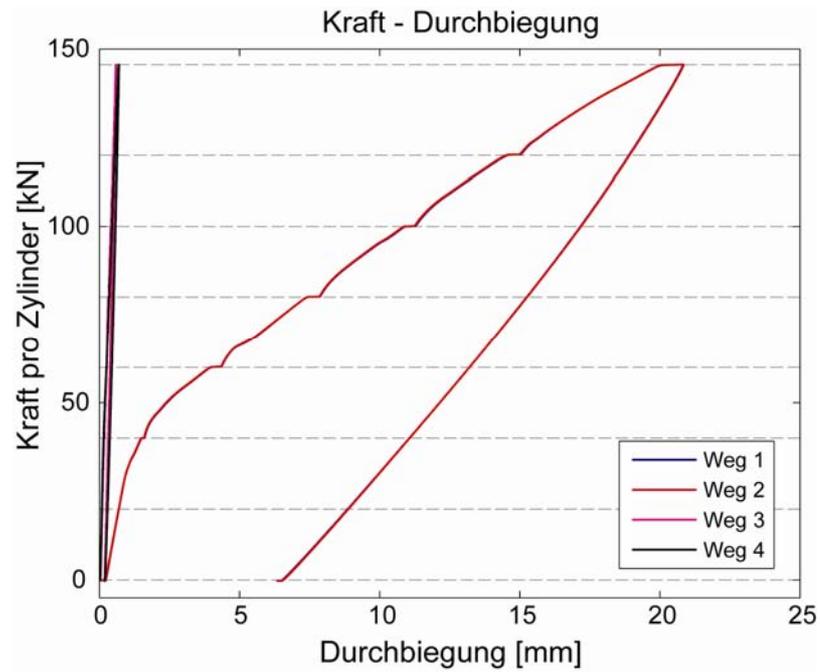
Bild 10: Während des Belastungsversuches auf maximale Durchbiegung aufgezeichnetes Kraft-Durchbiegungs-Diagramm der Platte.

Die aufgezeichneten Kraft-Verschiebungsdiagramme der Plattenverschiebungen 1 bis 4 sind in Bild 10 dargestellt. Bild 11 zeigt die aufgezeichneten Dehnungen und Bild 12 die Entwicklung des Rissbildes während des Versuches. Bis zur geschätzten Risslast von  $P = 40$  kN (entspricht  $M_{\text{Riss}} = 110$  kNm) zeigt der Versuchskörper ein steifes linear elastisches Verformungsverhalten. Durch das Entstehen erster Risse nimmt die Biegesteifigkeit deutlich ab, bis wiederum ein linearer Anstieg erfolgt. Die ersten Risse (Bild 12, oben links) sind nur auf der Betonoberfläche zu erkennen, nicht aber auf dem Putz. Bei einer Last von  $P = 60$  kN zeigen sich erstmals auch sehr feine Haarrisse im Putz (Bild 12, mitte rechts).

Deutlich zu sehen sind die Kriechverformungen zwischen den einzelnen Laststufen. Oberhalb der Laststufe 2.6 ( $P = 120$  kN) beginnt das System sich erneut weicher zu verhalten. Die Fließlast  $P_{\text{Fließ}} = 130$  kN (entspricht  $M_{\text{Fließ}} = 323$  kNm) ist langsam erreicht. Bei einer Kraft pro Zylinder  $P = 145.5$  kN ist eine Verformung in der Mitte der Platte von 20 mm erreicht worden. Anschliessend wurde vollständig entlastet. Die bleibende Deformation von 6.5 mm deutet darauf hin, dass bleibende plastische Verformungen erzeugt wurden.

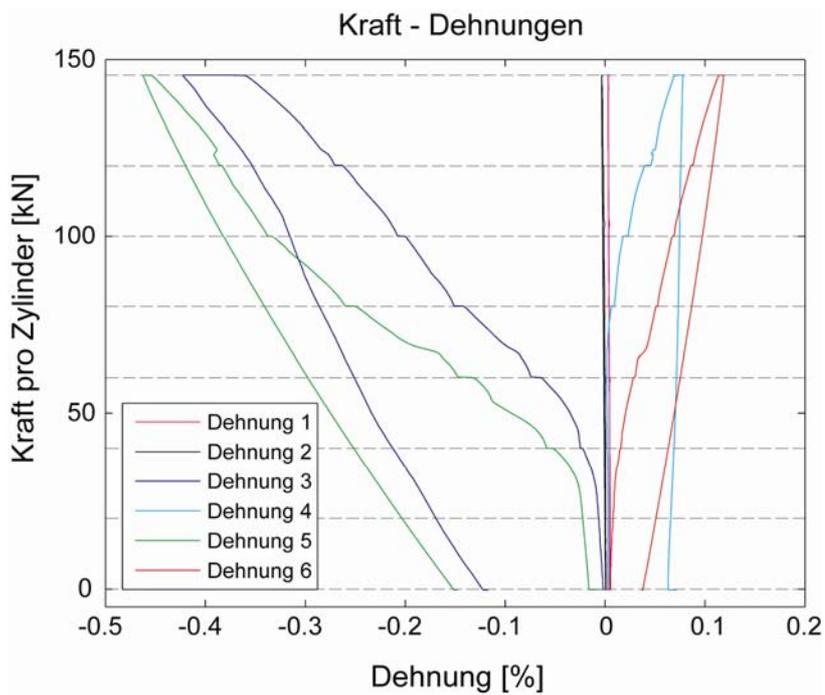
Bild 11: Aufgezeichnete Dehnungen während des Belastungsversuches auf maximale Durchbiegung.

Die Dehnungen 1 und 2, das heisst die Relativverschiebungen, die über den Übergang Beton-Akustikeinlage gemessen wurden, sind sehr klein. Der Vergleich der Längsdehnungen auf der Akustikeinlage und dem Beton (Dehnungen 3 und 5) zeigt wiederum grössere gemessene Dehnungen auf

dem Beton. Da sich ein Riss durch den Messbereich 5 gebildet hatte (Bild 12, unten rechts) flacht die Kurve nach Erreichen der Fließlast stärker ab als in Dehnung 3.

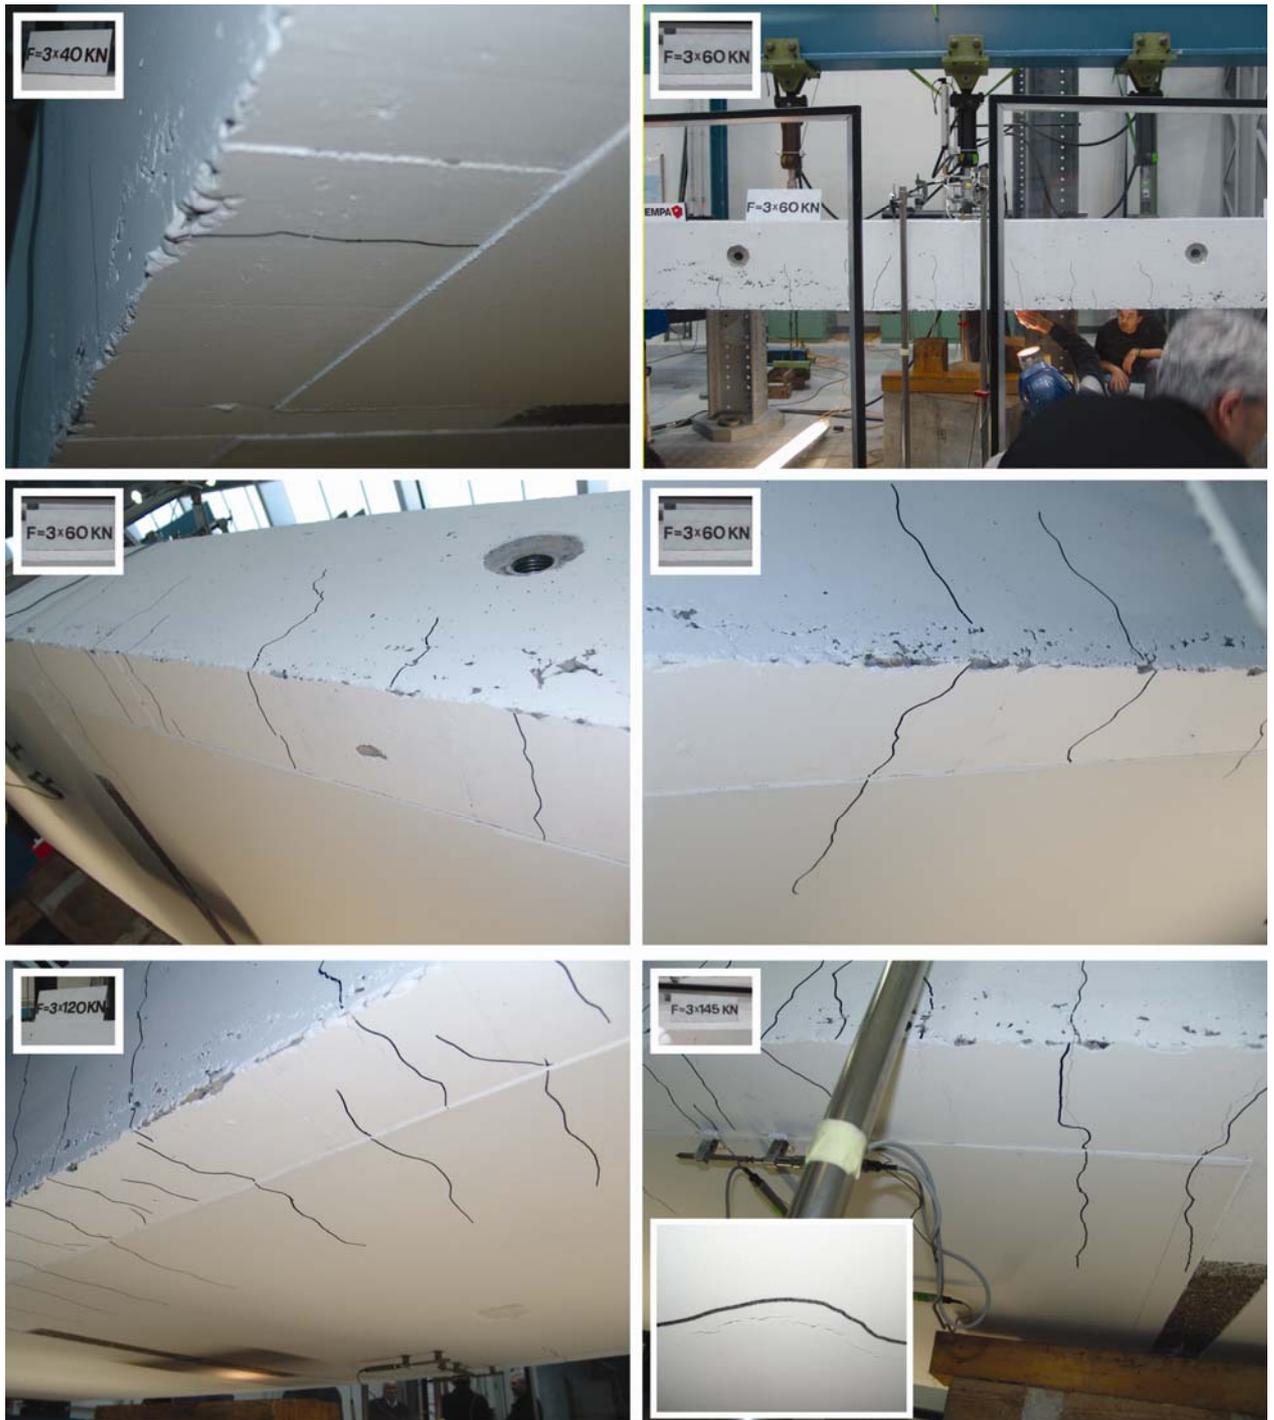
Bild 12: Entwicklung des Rissbildes während des Belastungsversuches auf maximale Durchbiegung.

- Risse zeigen sich zuerst im Beton selbst, können bei Erhöhen der Last dann auch im aufgetragenen Putz als sehr feine Haarrisse beobachtet werden. Erst bei grossen Verformungen öffnen sich diese stärker. Entlang der horizontalen Grenzen Akustikeinlage und Beton konnten keine Risse beobachtet werden.

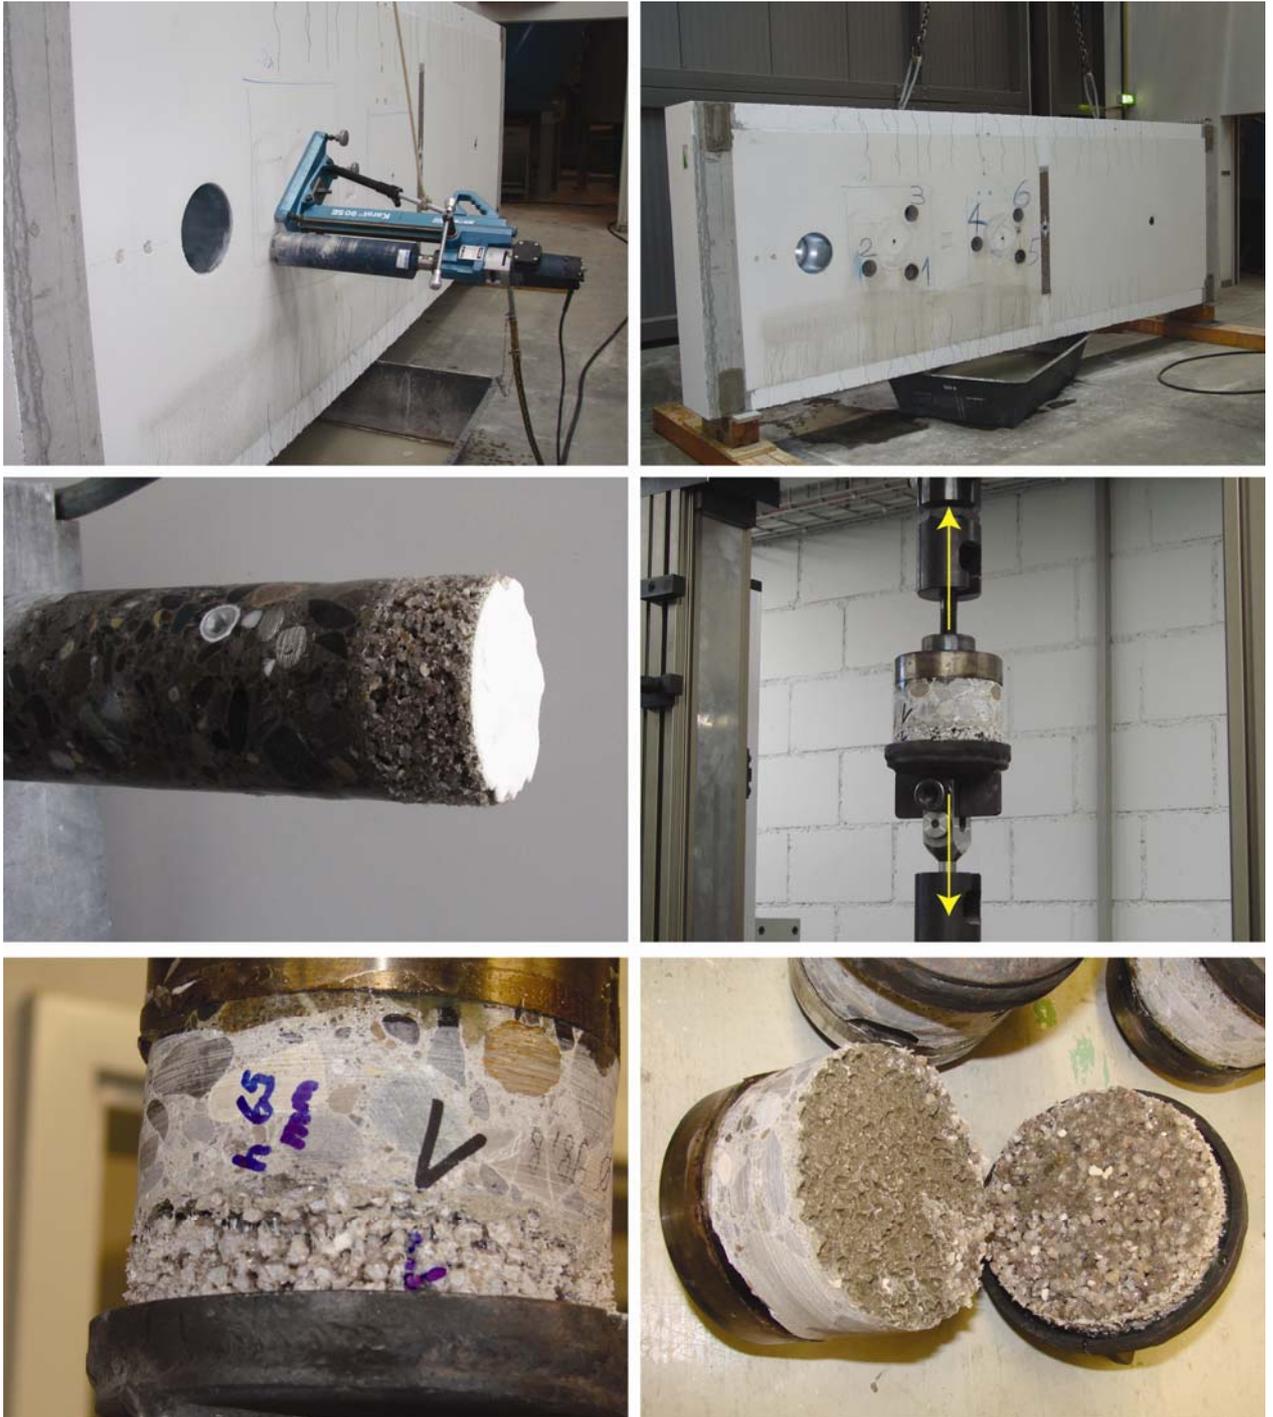
Bild 13: Oben links: Entnahme eines Bohrzylinders.  
Oben rechts: Kennzeichnung der Bohrlöcher.  
Mitte links: Bohrzylinder Nr. 1.  
Mitte rechts: Haftzugversuch an Bohrzylinder Nr. 1.  
Unten links: Probe Nr. 1 nach Bruch in der Maschine.  
Unten rechts: Bruchfläche der Probe Nr. 1.

Es wurden 6 Bohrzylinder mit Durchmesser 10 cm genommen. In Bild 13 oben ist die Entnahme sowie die Orte der Bohrungen abgebildet. Aus den ganzen Zylindern wurde je eine Scheibe der Stärke 5 cm, welche die Verbundfläche beinhaltet, geschnitten. Auf diese Schnittflächen wurden Kopplungsstücke für die Zugmaschine geklebt und anschliessend in die Maschine eingespannt (Bild 13, Mitte rechts). Die Proben wurden weggesteuert belastet. Das heisst es wurde den Probekörpern eine Verformung aufgezwungen und die benötigten Kräfte gemessen. Die Kraft-Verformungsdiagramme sind in Bild 14 dargestellt. Die Belastungsgeschwindigkeit betrug 0.02 mm/s. Die Maximalwerte der Kraft betragen, mit einer Ausnahme, alle über 3 kN, ein Wert liegt leicht darunter. Auf eine Einheitsfläche reduziert ergibt das maximal zulässige Spannungen von 0.4 N/mm<sup>2</sup>. Gebrochen sind die Proben alle an der Grenzfläche PU gebundener Quarzsand und der Mörtelschicht.

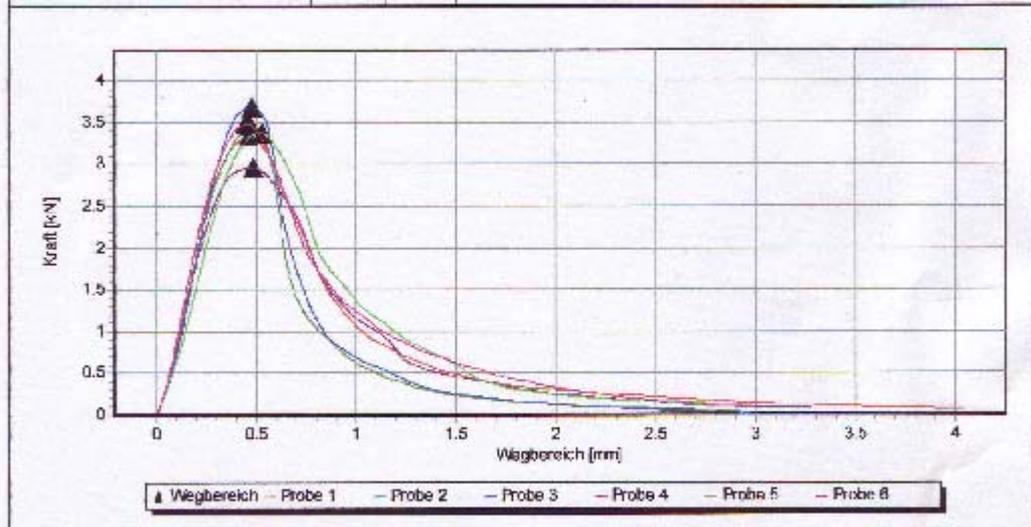
Bild 14: Resultate der Haftzugprüfung der 6 Bohrzyylinder.

- Der Verbund zwischen Akustikeinlage und Betondecke wurde nach der Belastung des Systems an Bohrzylindern mit Hilfe von Haftzugversuchen untersucht. Die gemessenen Haftzugfestigkeiten von  $0.4 \text{ N/mm}^2$  sind bei weitem ausreichend. Die durch die statische Last der Akustikeinlage auftretenden Zugspannungen liegen in der Grössenordnung von  $0.001 \text{ N/mm}^2$ .

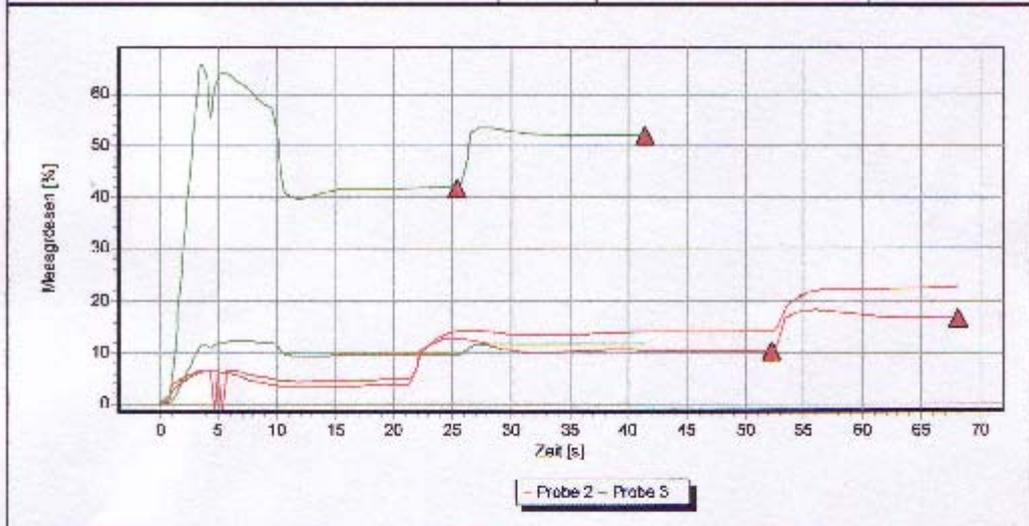
Bild 16: Resultate der E-Modul Bestimmung an den Prismen.

Die Versuche zur Bestimmung der E-Moduln gestalteten sich einiges schwieriger, da die untersuchten Proben sehr weich sind. Es können deshalb nur Grössenordnungen angegeben werden. Somit liegen die E-Moduln zwischen 10 und 100 N/mm<sup>2</sup>. Im Vergleich zu einem Beton mit 30'000 N/mm<sup>2</sup> ist dies ein sehr niedriger Wert.

- Die Steifigkeit (E-Modul) der Akustikeinlage ist sehr tief. Das bedeutet, dass sich die Einlage den Verformungen der Decke anpasst, ohne selbst eine hohe mechanische Beanspruchung zu erfahren. Dadurch trägt die Akustikeinlage kaum zum Tragverhalten des Deckensystems bei. Somit ist die Schubbeanspruchung der Übergangsschicht auch klein. Die durch Schwinden und Kriechen des Beton auftretenden Verformungen, werden von der Akustikeinlage problemlos mitgemacht.
